## **Intervento di miglioramento statico sulle strutture di un capannone adibito alla produzione. Relazione illustrativa**

Progetto a cura degli ing. Fulvio Bressan e ing. Aldo Furlan.

Impresa esecutrice dei lavori: SEGEIT ENGINEERING srl – Maniago (PN).

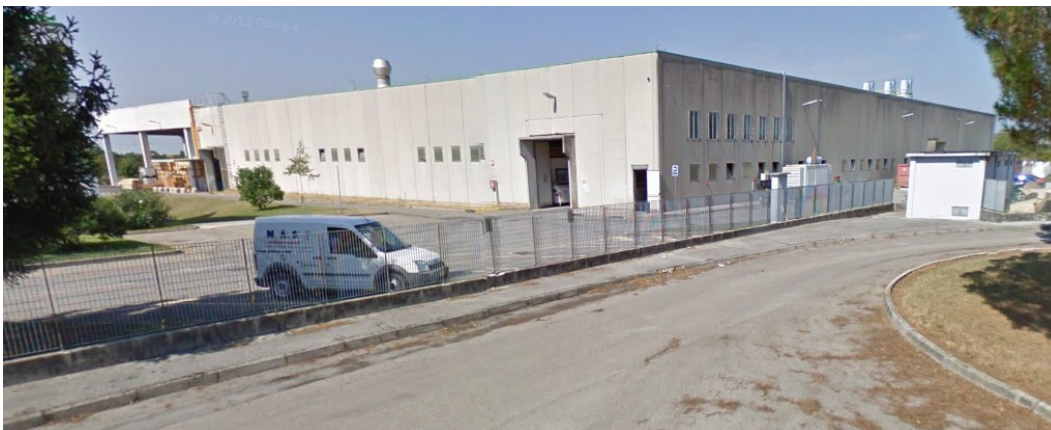
La struttura, come si presentava, soffriva di qualche debolezza strutturale dovuta alla normativa dell'epoca che non prevedeva per quella località la sollecitazione sismica, a consuetudini costruttive del passato e a qualche modifica intervenuta precedentemente all'entrata in vigore delle NTC 2008, pur sempre corretta e a norma.

**Figura 2: capannone adibito alla produzione, oggetto del presente studio.**

Per tale ragione l'intervento si proponeva di ovviare anche a queste carenze di fatto nel modo che illustreremo in seguito.

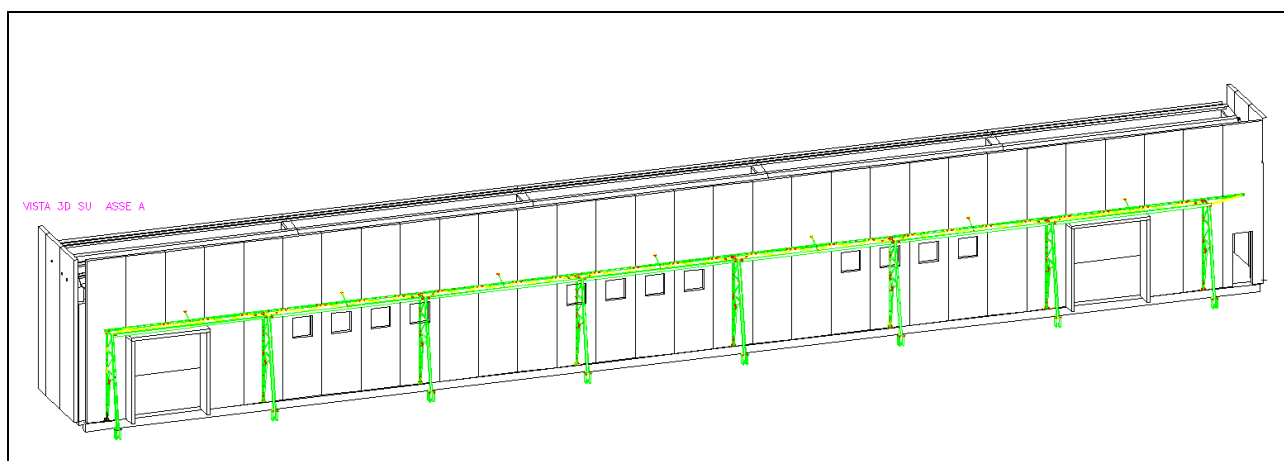
Per sisma diretto verso l'interno del capannone è sufficiente, lungo i lati Nord e Sud, la presenza della canaletta che si appoggia ai "Dalla" vicini, e lungo i lati Est e Ovest la presenza del corrente superiore della trave capriata in c.a.p. Il sisma diretto in senso opposto sollecita invece gli agganci del tipo Halfen della pannellatura, che sono insufficienti, in entrambi i casi, a sopportare le sollecitazioni indotte.

Figura 10: schema 3D del rinforzo alla pannellatura esterna.

Si pensò di realizzare una travatura reticolare con giacitura orizzontale, in profilati di acciaio zincato a caldo, posta a circa 4,60 m di altezza, il cui corrente compresso (solo compresso per quanto detto sopra) fosse collegato ai pannelli a intervalli regolari da barre filettate di acciaio poste in resina epossidica bicomponente, mentre quello teso, libero, sarebbe stato sostenuto solo da un pendino di mezzeria per limitarne l'inflessione. La trave reticolare di progetto sarebbe stata sostenuta verticalmente da mensole ortogonali reticolari in acciaio, poste per lo più a circa 8,00 m di interasse, il cui corrente compresso fosse in grado di trasmettere a terra, attraverso fondazioni dirette in c.a. collegate alla trave esistente, le sollecitazioni dovute al sisma, mentre quello "teso" trovasse contrasto nella pannellatura stessa attraverso collegamenti con barre filettate poste in resina.

L'altezza utile (nel nostro caso larghezza) della trave reticolare è stata pensata pari a circa 80 cm; la sua luce, eguale all'interasse delle mensole, di circa 8 m.

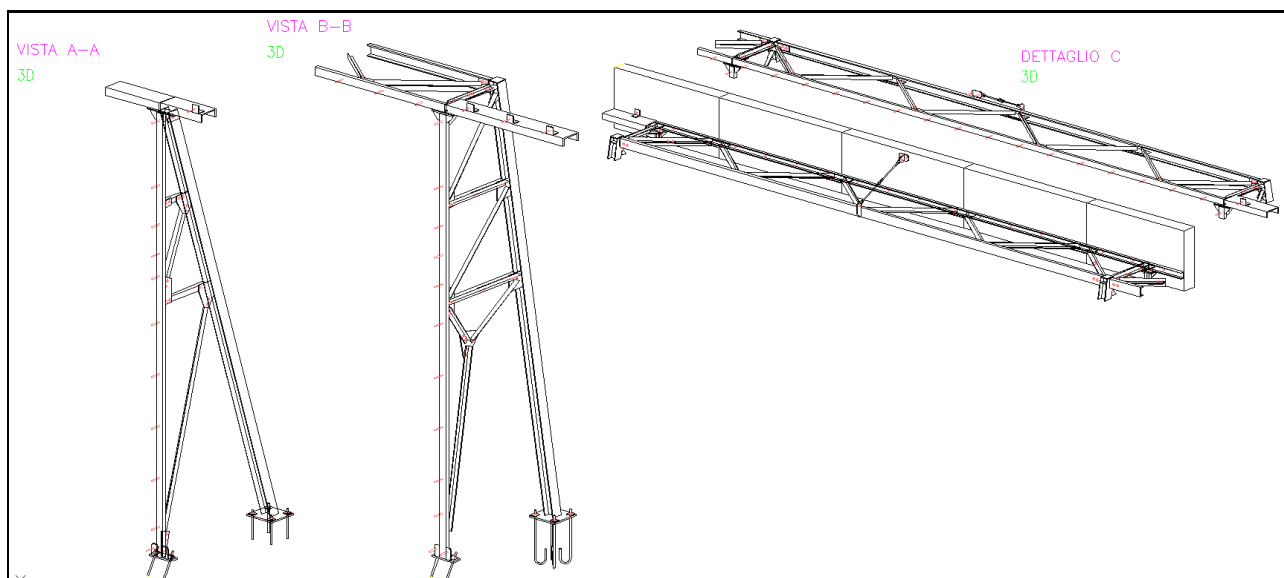
Figura 11: rinforzo della pannellatura esterna, schema 3D della colonna tipo.

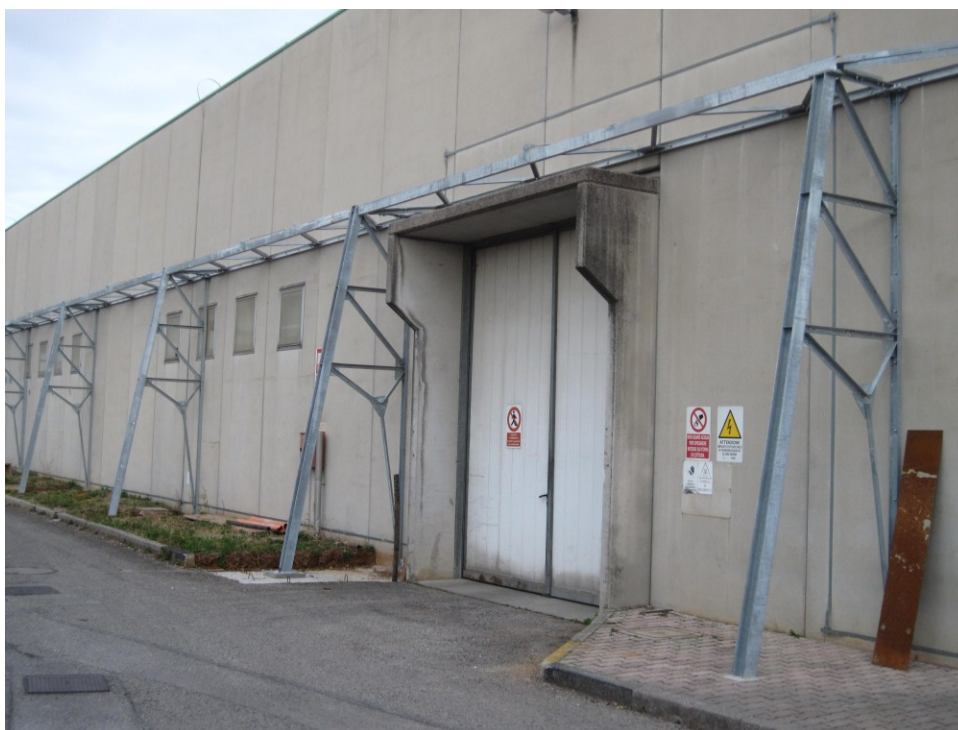
Figura 12: immagini della controventatura esterna.

Il progetto propone di intervenire dall'esterno, per i lati Nord e Sud, sfruttando lo spazio libero che circonda l'edificio.

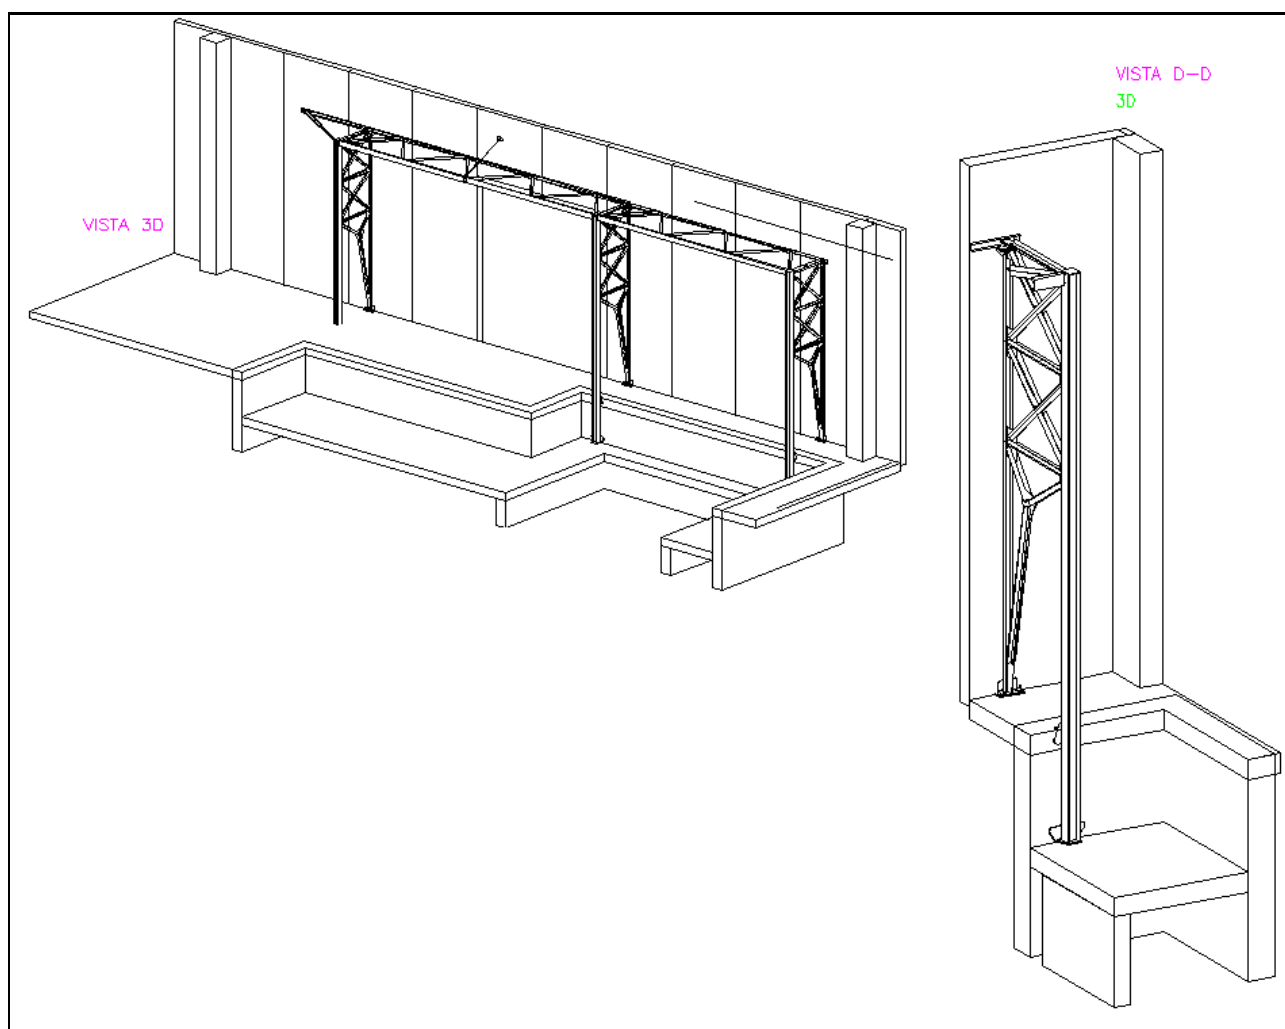
Nel 1995, per esigenze produttive, venne modificata e innalzata di 2,50 m circa la copertura di due campate centrali e adiacenti, togliendo due capriate in c.a.p. e sostituendole con travi reticolari in acciaio portanti una copertura leggera, sempre in acciaio. La pannellatura corrispondente quindi, per una lunghezza complessiva di circa 20 m (allora rivolta all'esterno ma oggi, per il recente ampliamento del 2007, ormai posta all'interno dell'edificio) rimase ancorata all'ala superiore della trave in c.a.p. di estremità, la quale, per l'innalzamento, era però divenuta mancante del contrasto degli elementi di copertura originariamente ad essa semplicemente appoggiati.

Il collegamento, pure migliorato per essere ora i pannelli divenuti interni, divenne insufficiente a contrastare le sollecitazioni indotte dal sisma e quindi è stato necessario intervenire per porvi rimedio.

Figura 13: schema 3D per il rinforzo della pannellatura interna.

Allo stesso modo del punto precedente è stato progettato il controvento della pannellatura interna. La differenza con la soluzione adottata per l'esterno stava nella minore lunghezza della trave reticolare orizzontale (6 anziché 8 m), nella maggiore robustezza delle mensole per dover queste coprire l'inversione di carico sismico e nella diversa forma e disposizione di esse, anche per la presenza di parti di pavimento ribassate esistenti. L'incastro a terra delle mensole è stato conformato in modo da sfruttare la presenza di murature in c.a. di contorno della zona forni: per questo è stato quindi realizzato solo un plinto laterale in c.a. efficacemente collegato alla rimanente struttura.

Le due travi orizzontali di controvento interno sono state progettate e eseguite subito al di sotto di una serie di tubazioni sostenute dalla pannellatura stessa.

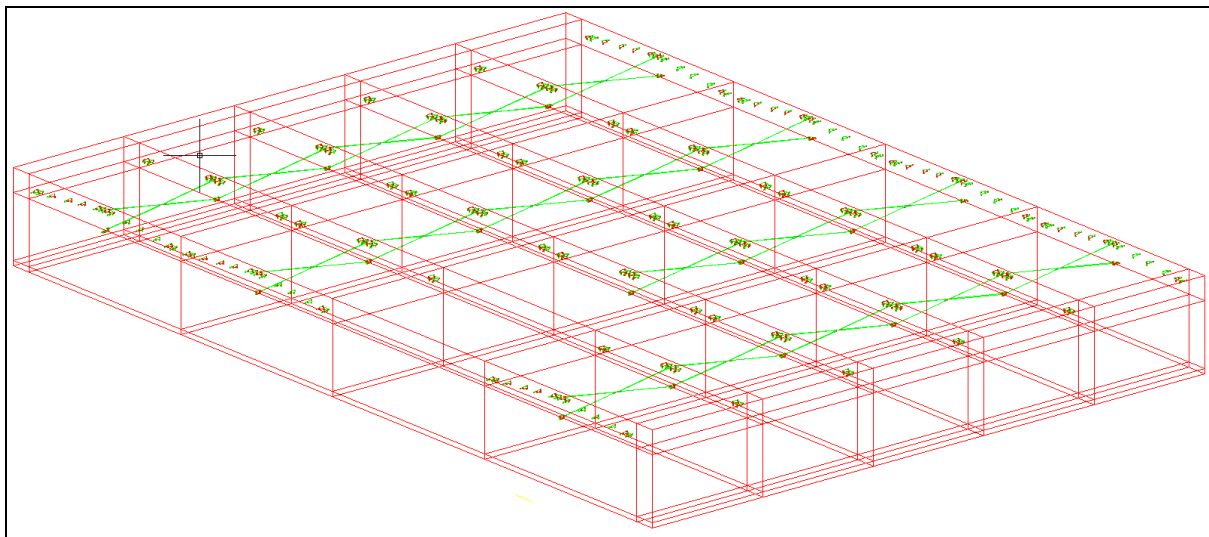
I pilastri in c.a. sono risultati in buono stato: furono a suo tempo prefabbricati, inseriti in bicchieri di plinti isolati e successivamente in essi sigillati. Si rimanda all'accurata relazione di calcolo per tutte le considerazioni di merito: preme qui solo osservare che è stato verificato che i tirafondi filettati posti in sommità di essi per l'ancoraggio delle capriate con piastrina e bullone, sono sufficienti a scongiurare la sconnessione trave – pilastro per sollecitazione orizzontale ma non anche il ribaltamento della trave stessa. Per questa ragione si è reso necessario l'intervento di cui al punto e).

Figura 14: assonometria dei controventi delle capriate.

Le necessarie opere di prevenzione del ribaltamento delle capriate dovevano interessare sia alcuni elementi “Dalla”, quelli di riva e quelli di mezzeria, da collegare all’ala superiore della capriata in modo rigido nel senso longitudinale, sia la fornitura e posa in opera di carpenteria metallica di collegamento alle capriate stesse in mezzeria: in pratica controventi a croce di S. Andrea, da realizzare con tondo di acciaio e tenditori.

Elemento conseguente ma non secondario di questo intervento sarebbe stato anche l’ancoraggio, realizzato con barre passanti, dei pannelli di testata a Est e Ovest, quelli, per intendere, non interessati dalla posa in opera delle travi reticolari orizzontali e delle mensole come descritto in precedenza.

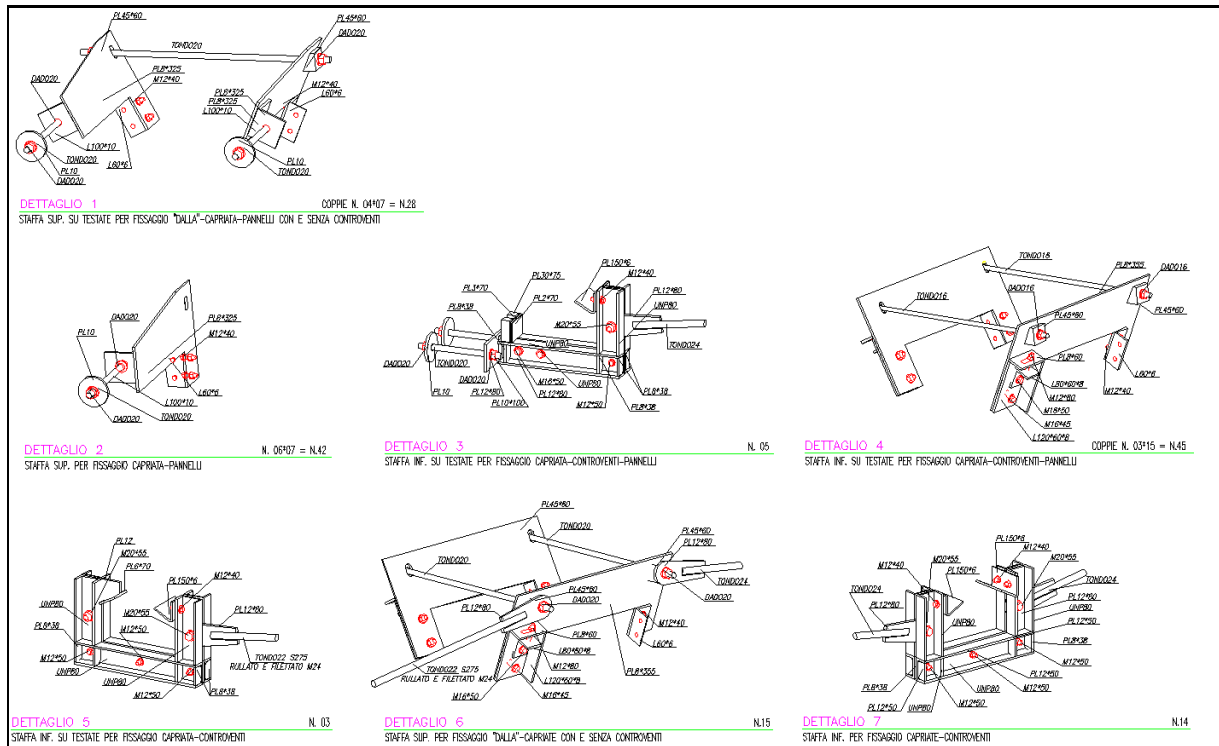
Figura 16: controventi delle capriate, dettagli.
