Miglioramento sismico per un nuovo multi store in centro storico a Gorizia

A cura dell'ing. Lorenzo Marini, libero professionista, Gradisca d'Isonzo (GO)
e dell'ing. Enrico Prativiera, AMV Software Company, Ronchi dei Legionari (GO)

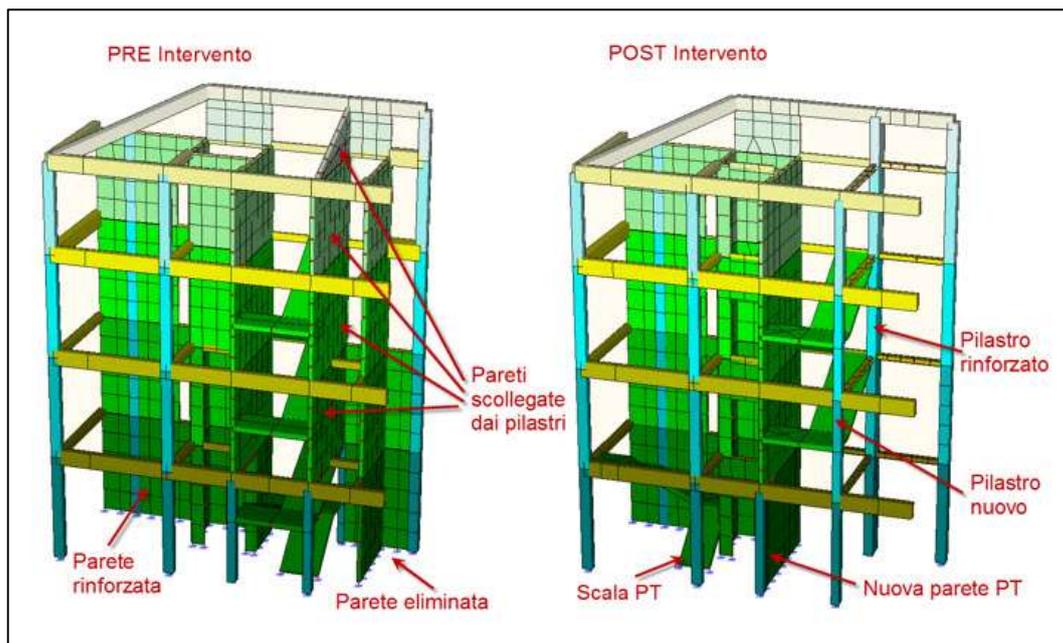
Figura 6: rappresentazione degli interventi sulla struttura.

- è stata spostata la rampa della scala che dal piano terra porta al piano primo;
- è stata inserita una porzione di parete al piano terra per renderla continua con le pareti ai piani superiori;
- è stata eliminata una parete al piano terra;
- è stata limitata l'interazione con i pilastri di tutte quelle pareti che non sono continue da terra a sommità dell'edificio;
- è stata rinforzata una parete al piano terra;
- è stato rinforzato un pilastro esistente ed inserito uno di nuova progettazione;
- le aperture del vano ascensore sono state portate tutte sullo stesso lato. In precedenza ai primi due piani l'apertura stava sul lato frontale, agli ultimi due sul lato posteriore. In questo modo si è creata una parete sismo resistente a tutta altezza.

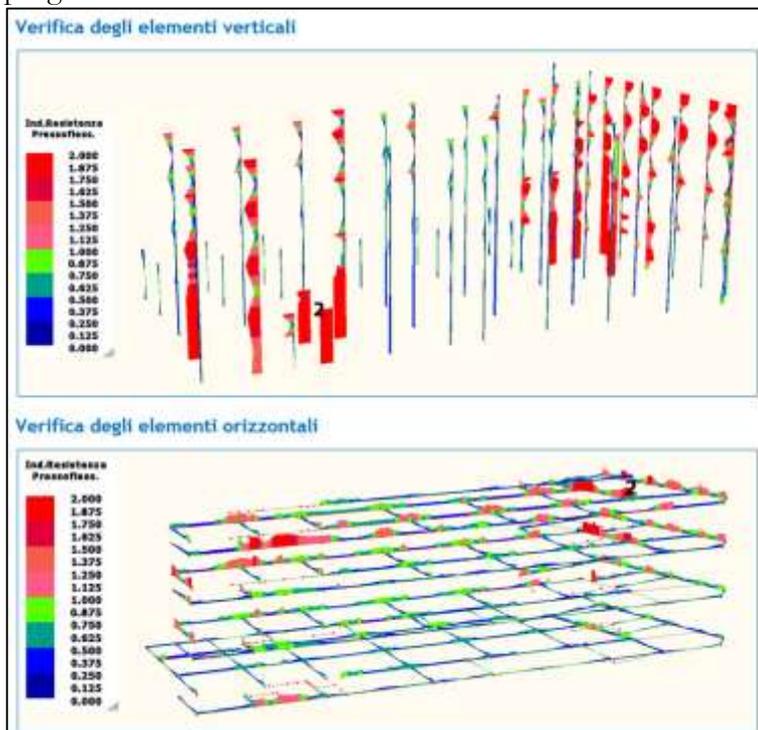
Come si può osservare dalle immagini seguenti i meccanismi duttili non risultavano verificati nel caso l'edificio fosse stato sottoposto al sisma richiesto dalle NTC 2008 per un edificio di nuova progettazione.

Figura 9: risultati delle verifiche relative al controllo dei meccanismi duttili. La rappresentazione indica in rosso gli elementi la cui verifica non è soddisfatta (I.R. > 1).

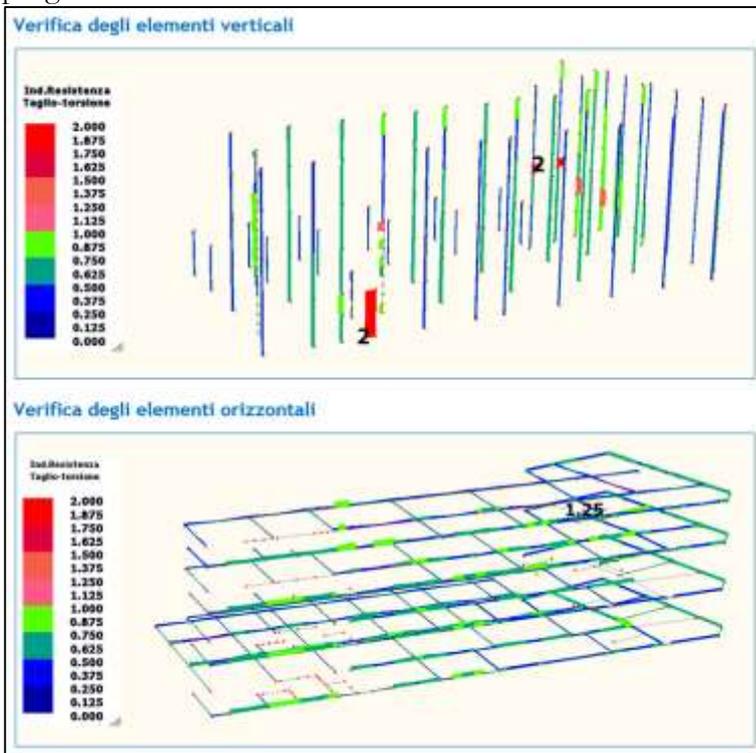
Come visto in precedenza per i meccanismi duttili, anche i meccanismi fragili non risultavano verificati nel caso l'edificio fosse stato sottoposto al sisma richiesto dalle NTC 2008 per un edificio di nuova progettazione.

Figura 10: risultati delle verifiche relative al controllo dei meccanismi duttili. La rappresentazione indica in rosso gli elementi la cui verifica non è soddisfatta (I.R. > 1).

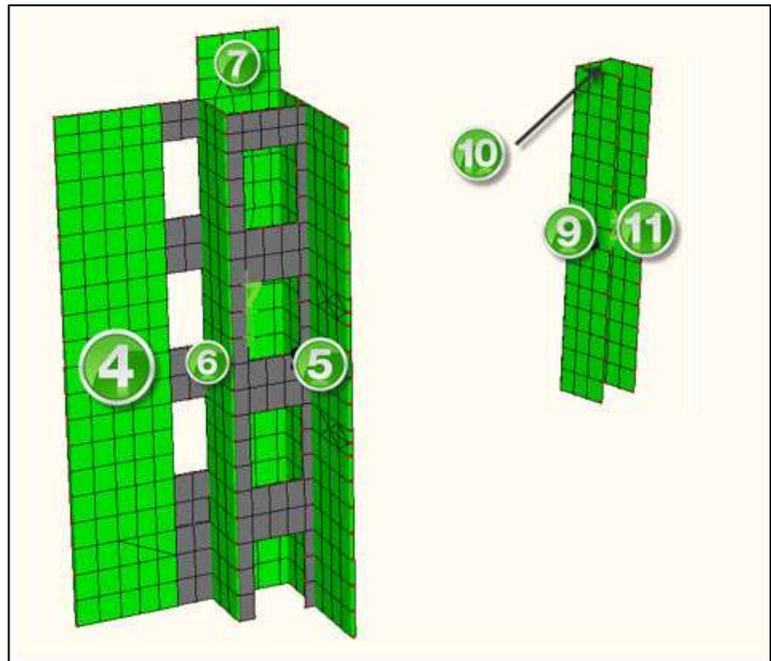
Figura 11: interventi posti in opera. Indicazione delle pareti.

Le pareti sismicamente resistenti, nella configurazione finale, sono individuate di seguito con i numeri 4, 5, 6, 7, 9, 10 e 11. Queste ultime tre si riferiscono al vano ascensore della zona non soggetta ad intervento. La parete 4 viene rinforzata, al piano terra, con 5 cm di betoncino armato su ciascun lato.

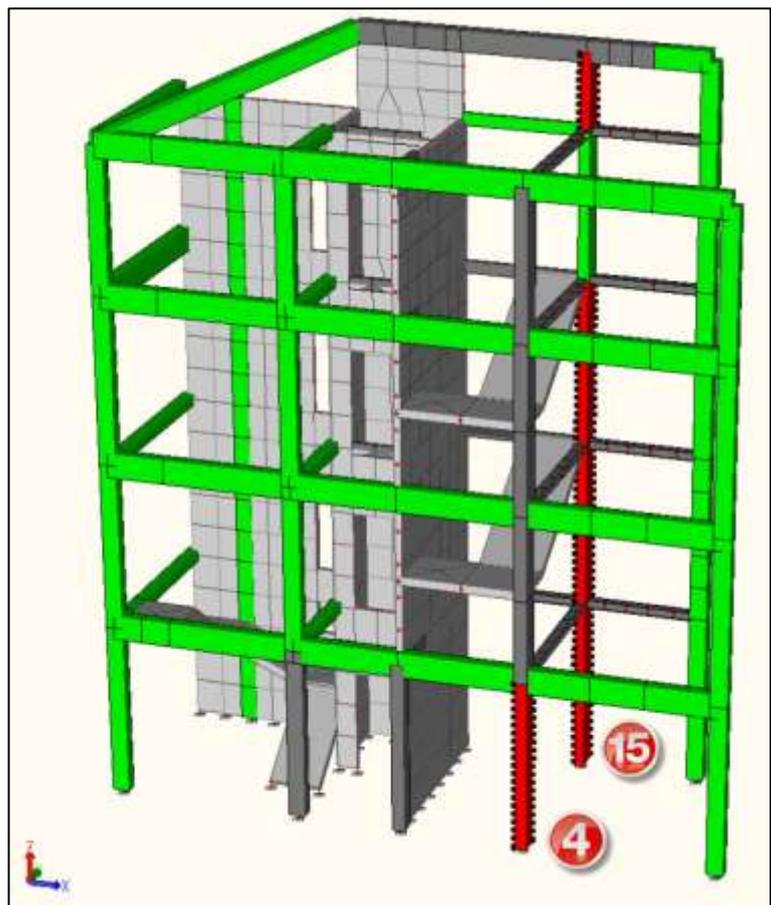
Figura 12: interventi posti in opera. Indicazione dei pilastri.

Per quel che riguarda la zona del vano scala, come detto in precedenza viene eliminata la rampa del piano terra e spostata in adiacenza alla parete 4 e viene eliminata anche una delle pareti laterali del vano scala. Contestualmente le pilastrate esistenti 4 e 15 vengono rinforzate. La pilastrata 4, attualmente esistente solo al piano terra, viene rinforzata con incamiciatura in C.A. e prolungata fino in sommità. La parte nuova della pilastrata, è stata progettata per soddisfare le richieste delle NTC2008 per edifici nuovi.

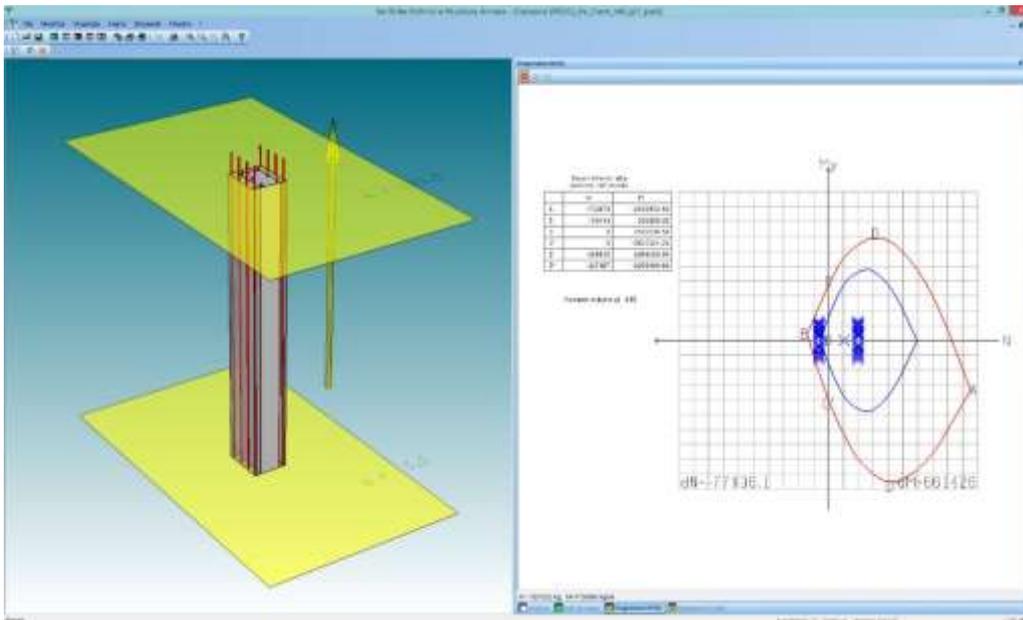
Figura 13: dominio di verifica della sezione incamiciata.

Al piano terra, il pilastro esistente di sezione rettangolare 50x30 cm viene rinforzato con una camicia di C.A. di 10 cm sui tre lati a vista. Il quarto lato si trova in adiacenza alla facciata dell'edificio. La camicia in C.A. è costituita da calcestruzzo Rck 300 e armature 4+4 $\phi 16$ FeB44K. Si riporta di seguito il dominio resistente in una direzione di verifica del pilastro prima (contorno blu) e dopo (contorno rosso) il rinforzo. Analogo dominio si è ottenuto per la verifica nell'altra direzione. La sezione finale risulta essere 60x50 cm.
