## **Intervento di miglioramento statico sulle strutture di un capannone adibito alla produzione. Relazione illustrativa**

Progetto a cura degli ing. Fulvio Bressan e ing. Aldo Furlan.

Impresa esecutrice dei lavori: SEGEIT ENGINEERING srl – Maniago (PN).

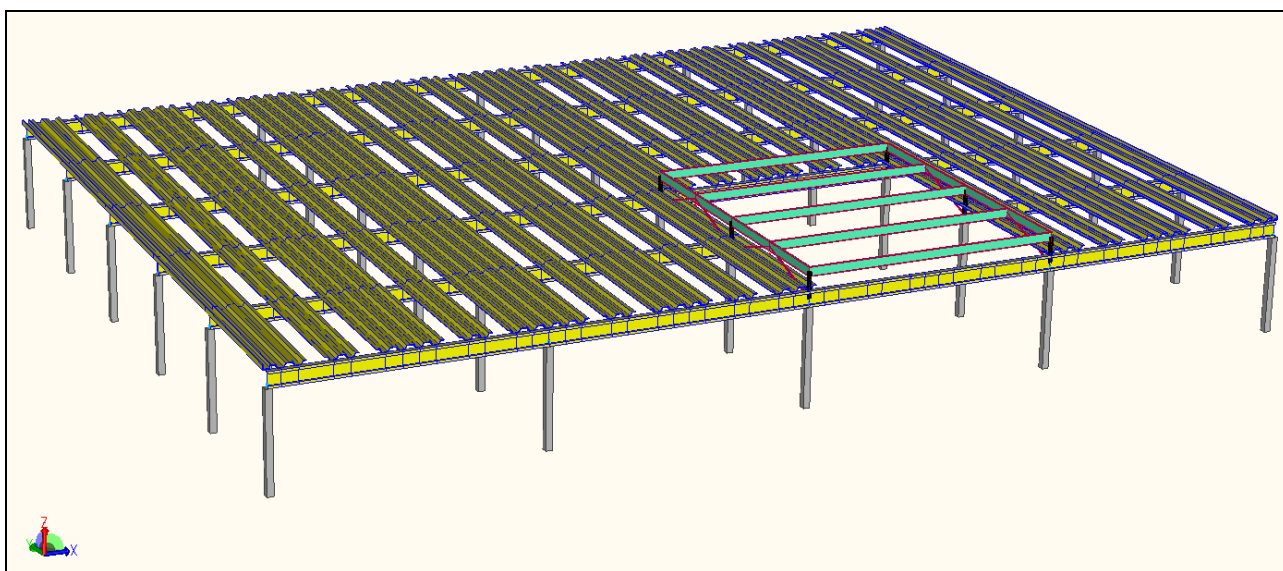
Figura 3: modello di calcolo tridimensionale, realizzato con MasterSap di AMV, utilizzato per lo studio.

Lo stato di sollecitazione calcolato, tenuto conto della possibile sua riduzione al 60% per seguire l’orientamento attuale prevalente per interventi di miglioramento (senza tuttavia che ciò sia ancora codificato dalla legge...), ha suggerito le soluzioni che si sono presentate e poi realizzate. Questo modo di procedere corrisponde, in termini probabilistici, a dimensionare i rinforzi alle strutture non per un ritorno pari a 475 anni (adeguamento al 100 % secondo le NTC 2008) ma per uno pari a circa 140 anni (miglioramento).

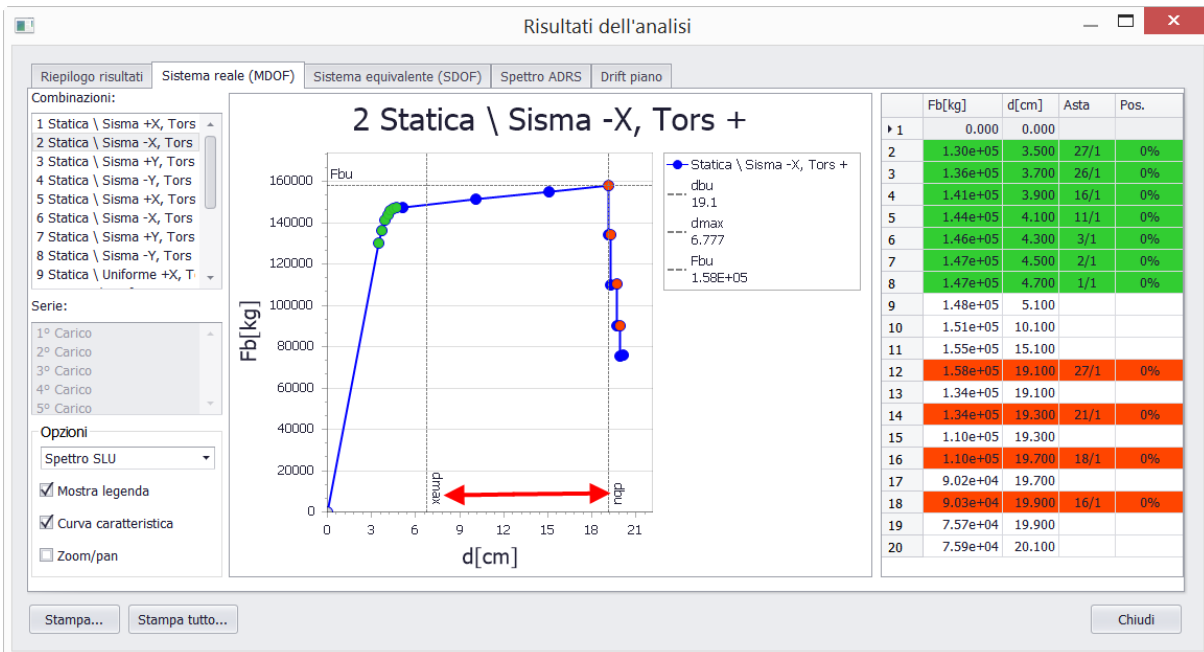
Analizzando la curva di capacità per una singola combinazione di carico, si nota come i punti in verde nel grafico definiscano le cerniere plastiche (imposte tutte alla base dei pilastri) che raggiungono lo snervamento ed iniziano la plasticizzazione, mentre quelle in rosso corrispondono a cerniere che terminano la fase plastica e giungono a rottura, provocando una perdita di resistenza del modello. Tuttavia il valore per cui avviene la prima rottura si manifesta per valori di spostamento di gran lunga superiori alla domanda di spostamento richiesta dalla norma.

Figura 5: curva di capacità per una singola combinazione di carico. E' evidenziata la differenza fra capacità e domanda di spostamento.

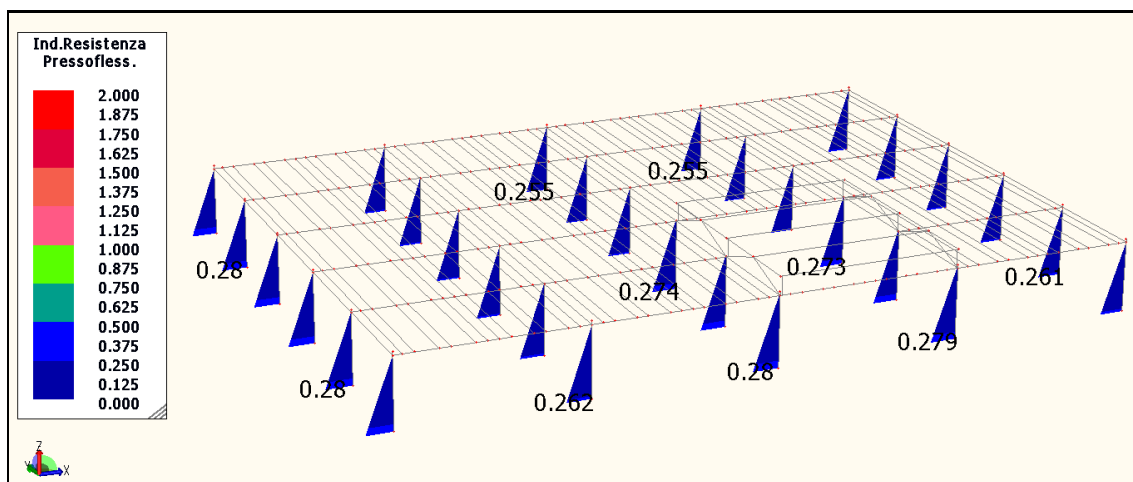
Per i meccanismi duttili il valore più elevato dell'indice di resistenza è di circa 0.28, come si può vedere dall'immagine seguente e dal tabulato di verifica.

Figura 6: diagramma degli indici di resistenza per le verifiche dei meccanismi duttili.

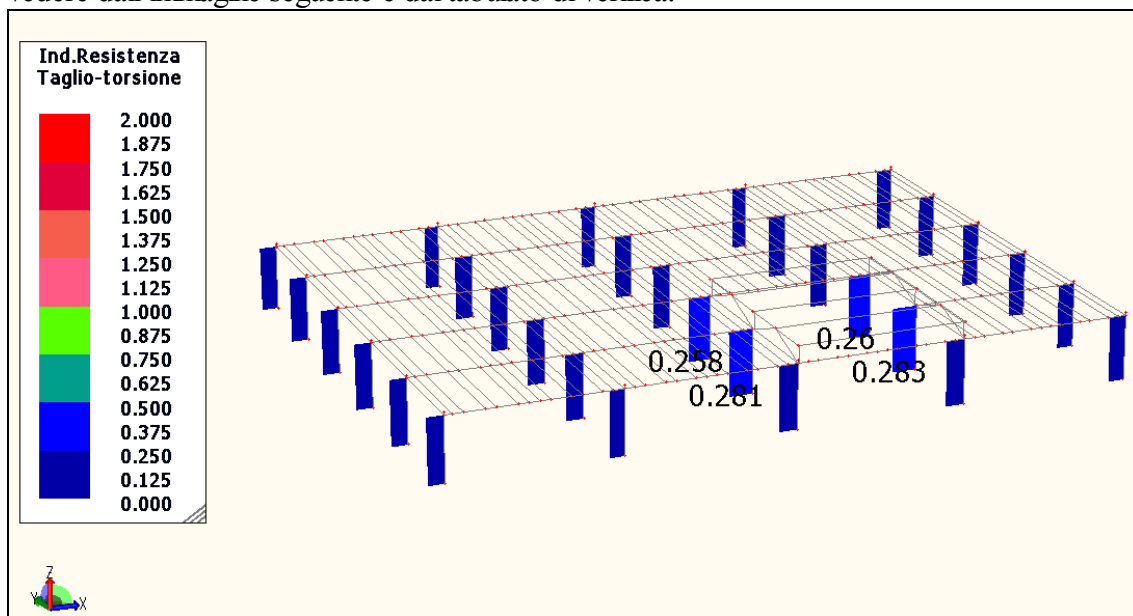
Anche per i meccanismi fragili il valore più elevato dell'indice di resistenza è di circa 0.28, come si può vedere dall'immagine seguente e dal tabulato di verifica.

Figura 8: diagramma degli indici di resistenza per le verifiche dei meccanismi fragili.
